## HISTORISCH VOORONDERZOEK volgens NEN 5725

***Goudenregenstraat 1***  
***Duiven***

Datum: 8 januari 2026

Rapportnummer: K2520376

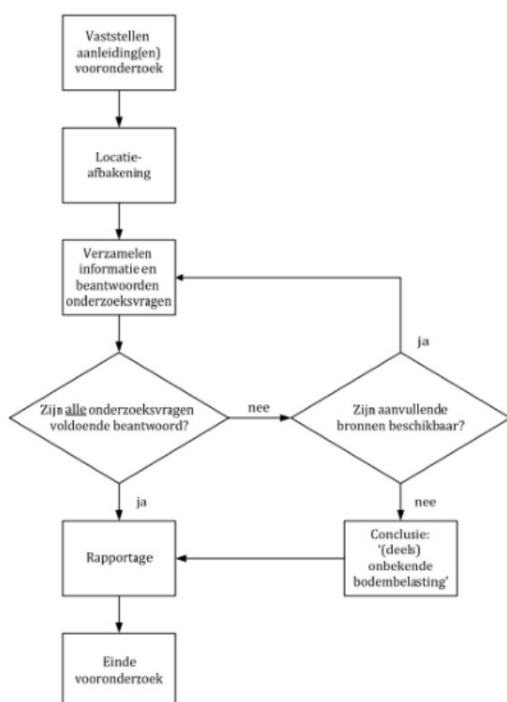
Er wordt een vooronderzoek uitgevoerd om de relevante informatie te verzamelen om onderbouwde antwoorden te formuleren op de onderzoeksvragen. In onderstaande schema (figuur 1) wordt het stappenplan weergegeven.

**Figuur 1:** Stappenplan bij het uitvoeren van milieuhygiënisch vooronderzoek

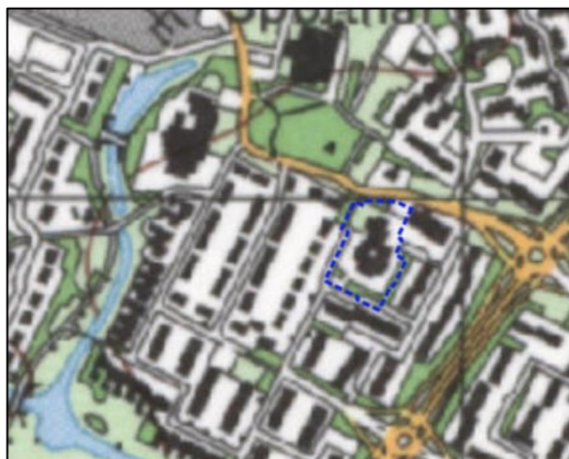
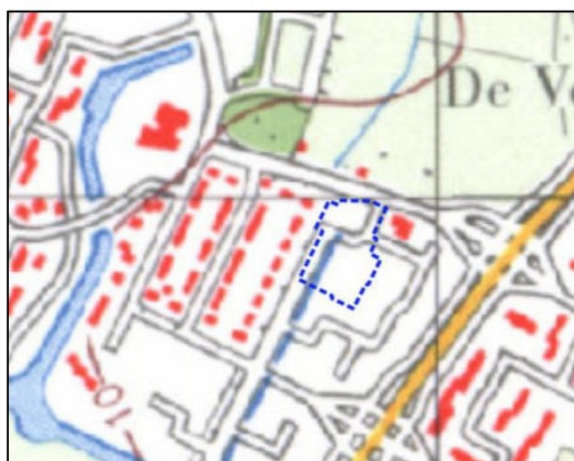
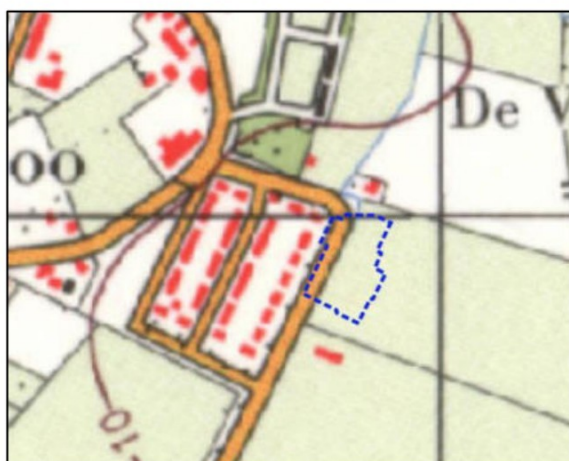
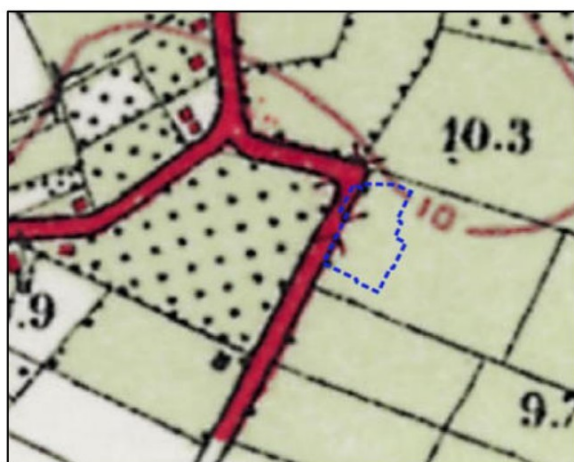
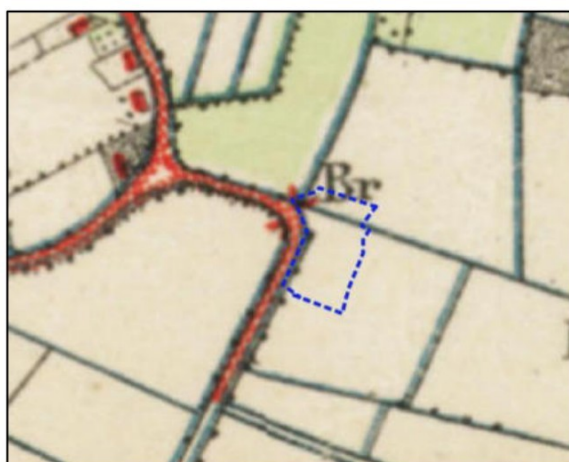
Op historische kaarten is te zien dat de wijk, waarbinnen de onderzoekslocatie gelegen is, vanaf omstreeks begin jaren zeventig is ontwikkeld. De woningen langs de Kastanjelaan, ten noorden van de onderzoekslocatie, dateren van direct na de Tweede Wereldoorlog.

Het schoolgebouw is voor het eerst midden jaren tachtig op historische kaarten zichtbaar. Alvorens de school is gebouwd kende de locatie een agrarische bestemming. In tegenstelling tot omliggende percelen is de locatie in het verleden niet in gebruik geweest als boomgaard.

Voor zover op de kaarten is te zien, hebben er geen ophogingen op de onderzoekslocatie plaatsgevonden. In de jaren voorafgaand aan de bouw van de school is een watergang/sloot op historische kaarten zichtbaar. De sloot is (waarschijnlijk voor het bouwrijp maken van het perceel) gedempt. Het is niet bekend waarmee destijds de sloot is gedempt.
